*DOKUMENTACJA FOTOGRAFICZNA*  
*– STAN ISTNIEJĄCYCH BUDYNKÓW ZESPOŁU SZKÓŁ NR 9*  
*WE WŁOCŁAWKU UL. PROMIENNA 15*

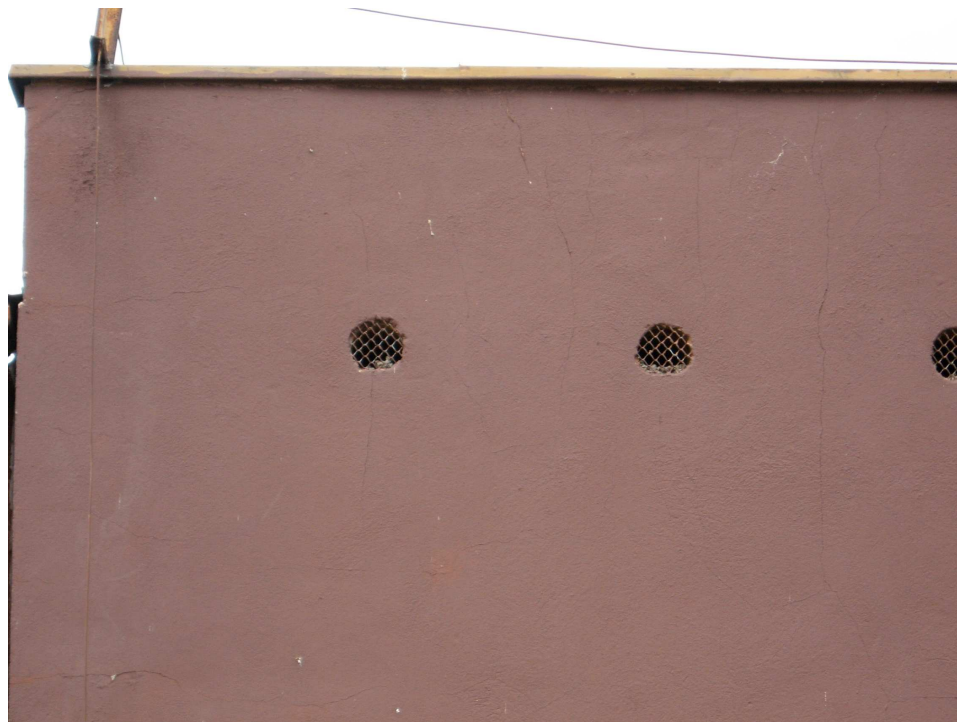
ZDJĘCIE NR 7- SEGMENT D – OTWORY WENTYLACYJNE PODDASZA

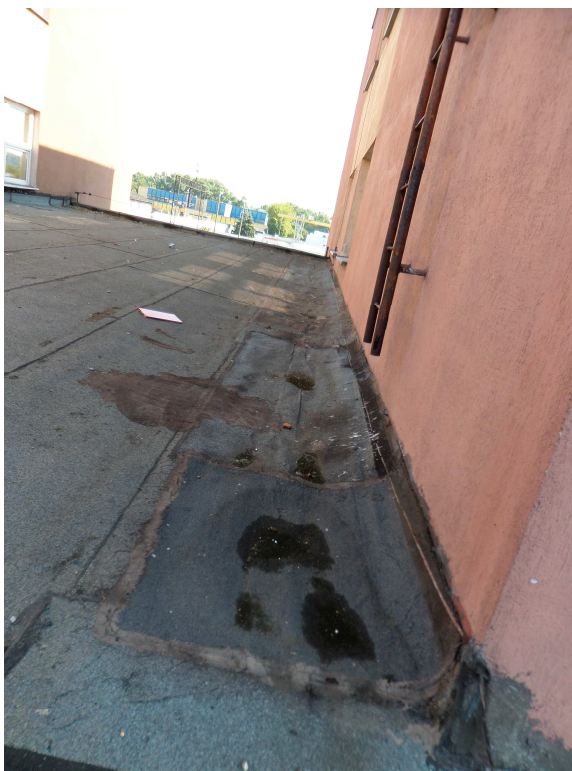
ZDJĘCIE NR 8 - DACH ŁĄCZNIKA PRZY SEGMENTCIE B

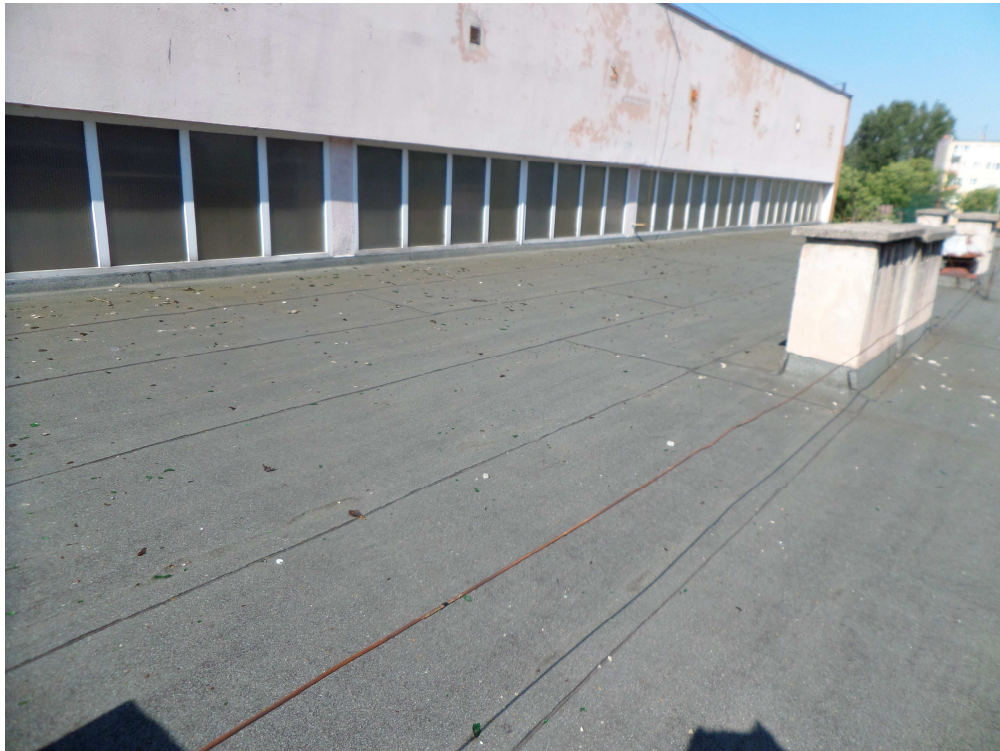
ZDJĘCIE NR 9 - SEGMENT D – CZĘŚĆ NIŻSZA

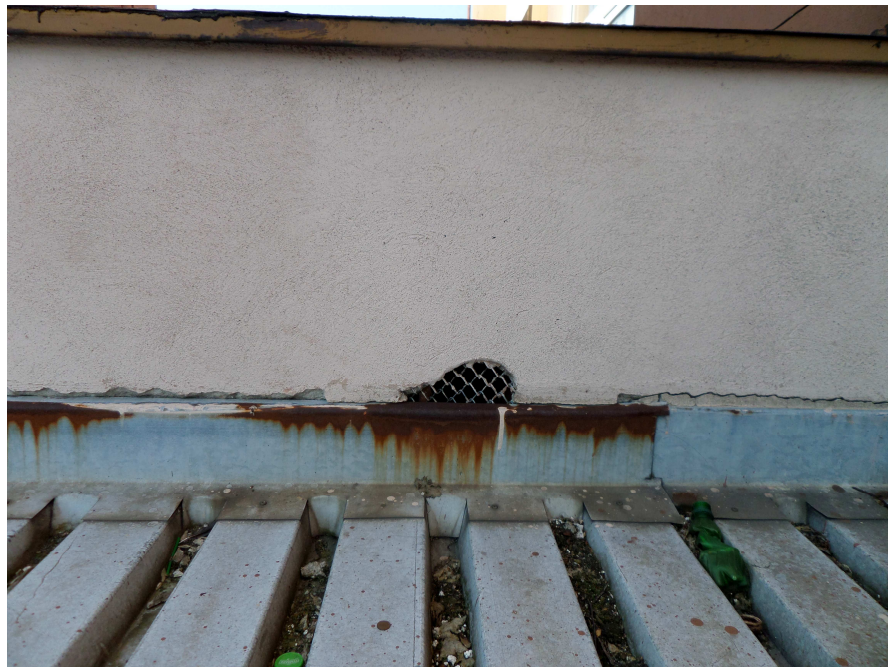
ZDJĘCIE NR 10 - ZADASZENIE NAD WEJŚCIEM.

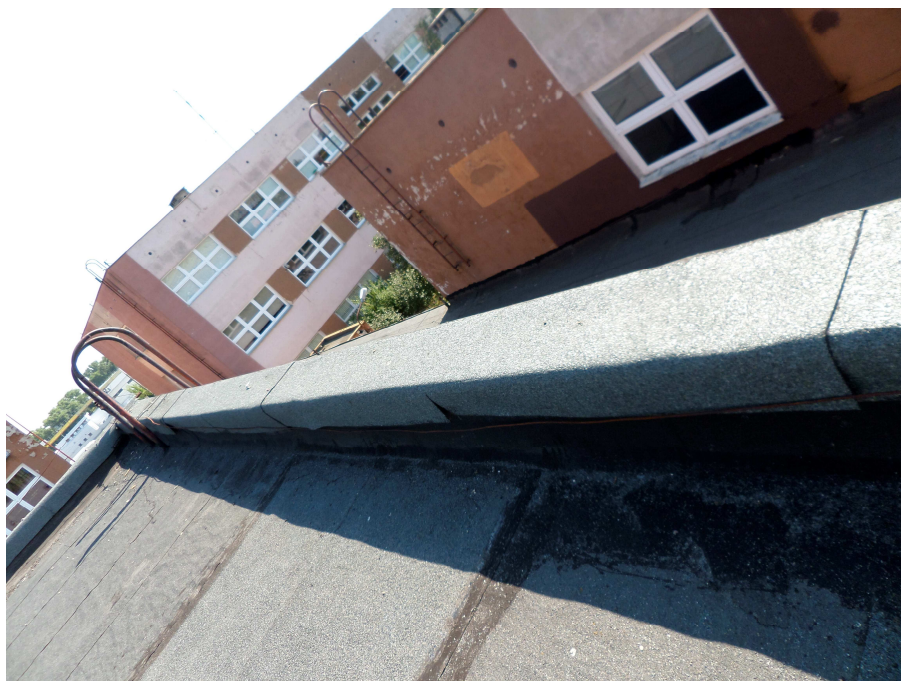
ZDJĘCIE NR 11 - RZUT DACHU – SEGMENT A

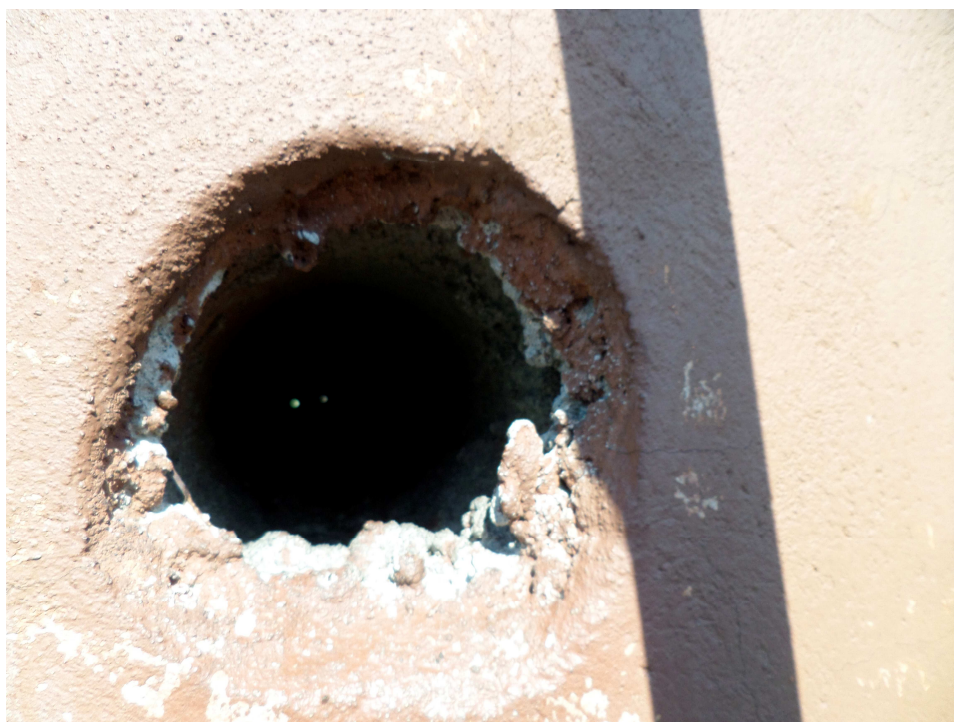
ZDJĘCIE NR 12 - ODPROWADZENIA WÓD OPADOWYCH ZA DACHU
